Prüfbericht Nr. 102233

Inhalt des Auftrags Prüfung der Luftdurchlässigkeit (DIN EN 12114) am
Fugendichtungsband:
„Multifunktionsband CS-MFT 2Z“: Banddimension 56/10-20

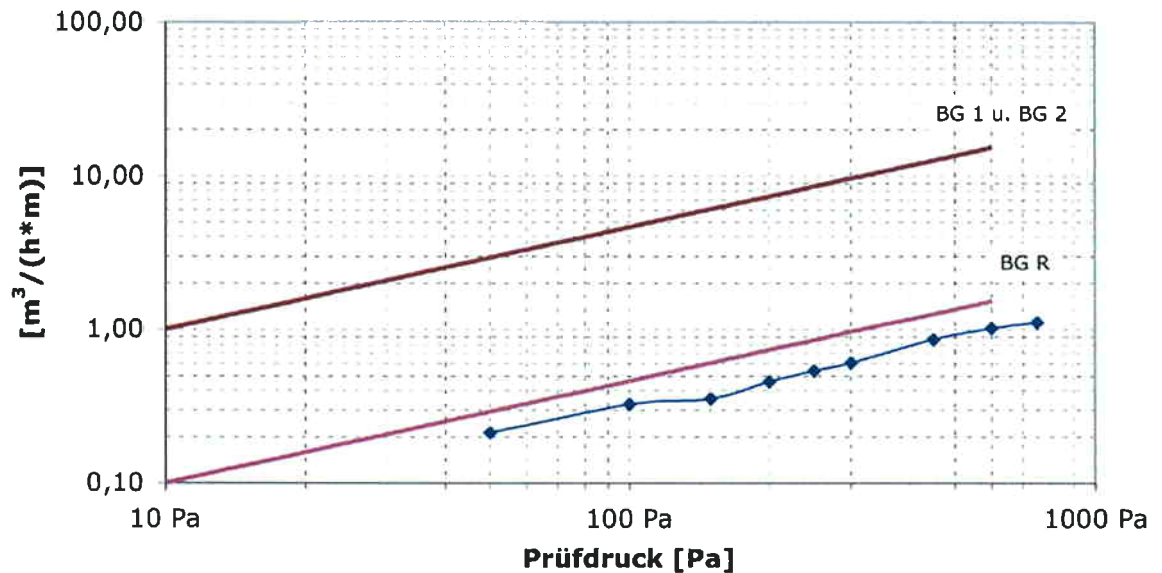
Diagramm 2: Darstellung der längenbezogenen Luftdurchlässigkeit Multifunktionsband CS-MFT 2Z, Bandbreite 56 mm; Fugenbreite 20 mm) und der Klassenobergrenzen nach DIN 18542: 2009-07

Die Abfolge der Druckstufen - bis 750 Pa in Stufen ansteigend - erfolgte nach DIN 18542: 2009-07. Im Diagramm 2 ist die auf Normalbedingungen ($T_0 = 293 \text{ K}$, $p_0 = 101,3 \text{ kPa}$) umgerechnete, längenbezogene Luftdurchlässigkeit (unter Abzug der Prüfstandundichtigkeit) gegen die Druckdifferenzen grafisch aufgetragen.

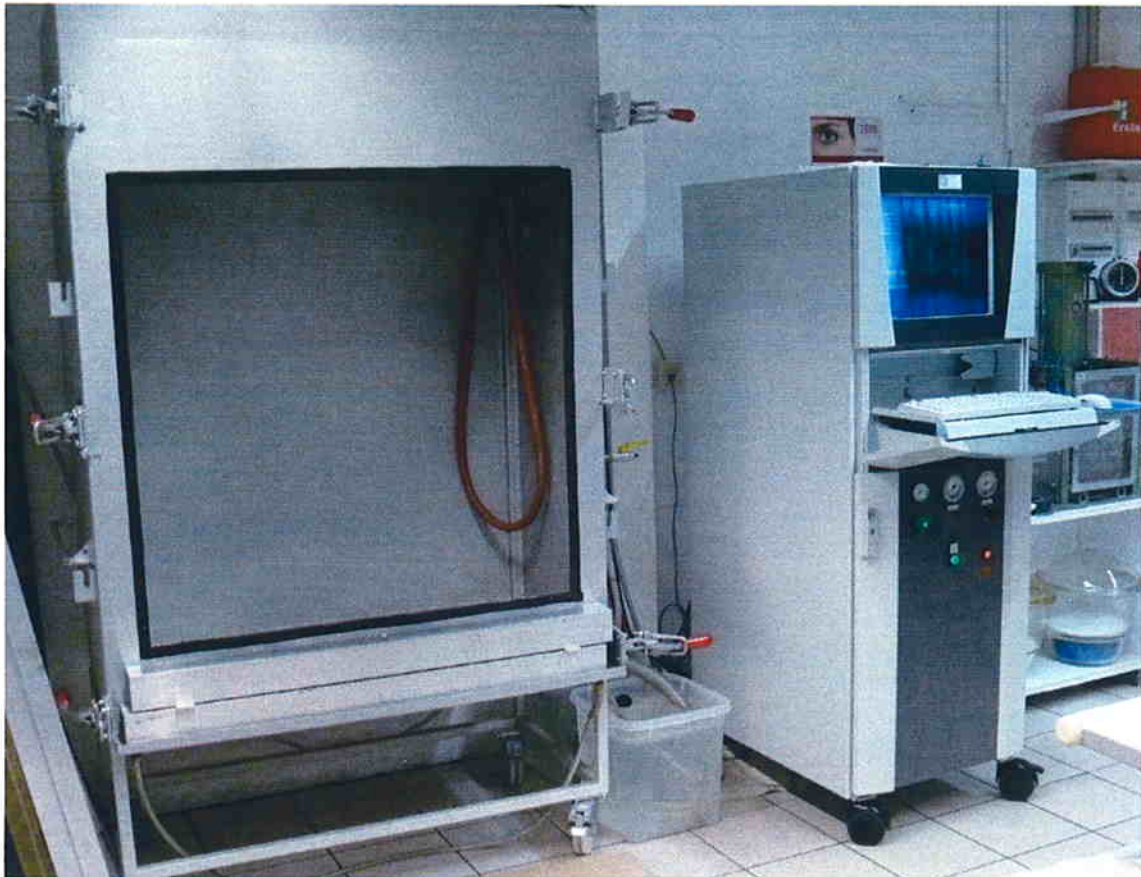
Bild 1: Versuchsstand ohne Probekörper mit Regeleinrichtung

Die Prüfeinrichtung besteht aus einem lackierten Stahlblechkasten mit einer Öffnung (Höhe: 100 cm, Breite: 101,7 cm), vor der die Prüfkörper mit den eingebauten Proben montiert werden (s. Bild 1).

Die Regulierung und Anzeige der Luftdruckdifferenz zwischen dem Kammerinnenraum und der äußeren Umgebung, sowie die Anzeige der zugeführten Luftmenge erfolgt computer-gesteuert (Bild 1).
